7. FICHAS DE INVENTÁRIO

➤ EAU 01- SEDE DA FAZENDA SANTO INÁCIO RANCHINHO

IPAC -Inventário de Proteção do Acervo Cultural do Município de CAMPO FLORIDO - Minas Gerais - Brasil	
ESTRUTURA ARQUITETÔNICA E URBANÍSTICA	IPAC/MG: EAU 01 Execução 2022

1. Designação: Sede da Fazenda Santo Inácio Ranchinho	
2. Município: Campo Florido	3. Distrito: Área Rural
4. Endereço: Fazenda Santo Inácio Ranchinho, s/n COORDENADAS: (-19.769476089358577, -48.6435806695686)

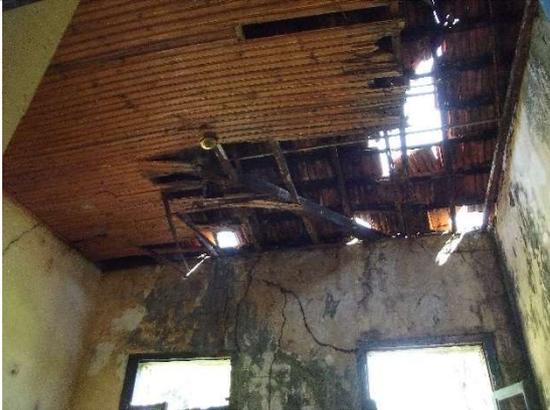
<p>Figura 16: Vista da entrada posterior Autoria: Tayami Fonseca França Data: 25/10/2022</p>	<p>Figura 17: Vista do forro em madeira, com perdas e em degradação Autoria: Tayami Fonseca França Data: 25/10/2022</p>

16. Estado de conservação: Razoável			
<input type="checkbox"/> Excelente	<input type="checkbox"/> Bom	<input type="checkbox"/> Regular	<input checked="" type="checkbox"/> Péssimo
<p>17. Análise do estado de conservação: A edificação não apresenta danos que comprometam sua estabilidade estrutural, contudo identifica-se que o telhado se encontra comprometido, apresentando madeiramento em péssimo estado de conservação, inclusive com perda de telhas em grande parte da lateral direita.</p> <p>Os panos de alvenaria apresentam desprendimento do reboco, com tijolos expostos, e trincas em diversos pontos, principalmente no terço superior das paredes. Internamente, onde há perda de telhas, as paredes demonstram sinais da exposição a intempéries e infiltrações, com rachadura e formação de microflora. Ainda se observa nesses pontos, a degradação do forro, com perdas de suporte e desabamento do mesmo.</p> <p>Em consequência dos danos no reboco, a pintura apresenta descascamento, perda de revestimento e manchas de umidade, com formação de crosta negra principalmente da área do embasamento.</p> <p>Várias esquadrias se perderam, as restantes apresentam degradações, com perda de suporte devido a ação de infiltrações, ferrugem das ferragens pela ação da umidade, e vidros quebrados.</p> <p>Externamente, o piso do entorno do imóvel apresenta trincas e partes quebradas. Na parte interna o piso está em deterioração nos cômodos em que a cobertura foi parcialmente perdida, na parte frontal do imóvel. Os barrotes se encontram degradados nessas áreas, com risco de desabamento. O piso em cerâmica apresenta trincas e fragmentação.</p> <p>A varanda apresenta estado avançado de deterioração. Há perda de peças componentes da estrutura em madeira, e apodrecimento das peças que permaneceram.</p> <p>As instalações elétricas e hidráulicas não funcionam.</p>

<p>18. Fatores de degradação: São fatores de degradação de bens imóveis a ação de intempéries que podem causar infiltrações, danos nos revestimentos, desgastes da camada pictórica. Devido a deterioração da cobertura ao longo dos últimos anos, grande parte dos danos encontrados são em decorrência das intempéries, do abandono e falta de manutenção.</p> <p>Os elementos de madeira são vulneráveis à ação de insetos xilófagos e variação de temperatura e umidade. A ação humana, vandalismo e roubos também são fatores de degradação, causando perdas de elementos compositivos do imóvel</p>			
<p>19. Medidas de conservação: É recomendável realização de projeto de restauração executado por profissional comprovadamente capacitado, de forma urgente. Ressalta-se que, como medida</p>

IPAC -Inventário de Proteção do Acervo Cultural do Município de CAMPO FLORIDO - Minas Gerais - Brasil	
ESTRUTURA ARQUITETÔNICA E URBANÍSTICA	IPAC/MG: EAU 01 Execução 2022
<p>conservativa emergencial, é recomendável a instalação de cobertura provisória para reduzir a progressão das deteriorações causadas por infiltrações.</p> <p>Como medida de segurança do imóvel, se mostra necessária a instalação de alguma forma de vigia ou fechamento do imóvel para evitar as ações de vandalismo.</p> <p>A educação patrimonial se mostra como um importante instrumento para zelar desse bem cultural.</p>	
<p>20. Intervenções: Não ocorreram intervenções no imóvel até o momento.</p>	
<p>21. Motivação do Inventário: A Fazenda Santo Inácio Ranchinho é um dos exemplares da arquitetura rural do século XIX do município de Campo Florido. A história da fazenda retrata o período de expansão agropecuária na região. Sua preservação significa zelar pelas práticas e costumes de pessoas que viveram no campo, deixando o registro das histórias e memórias da família e da formação da cidade.</p>
