Inventário de Proteção do Acervo Cultural do Município de CAMPO FLORIDO - Minas Gerais - Brasil

BEM MÓVEL E INTEGRADO	**IPAC/MG: BMI – 04**

1. Designação: Mesa de Reunião

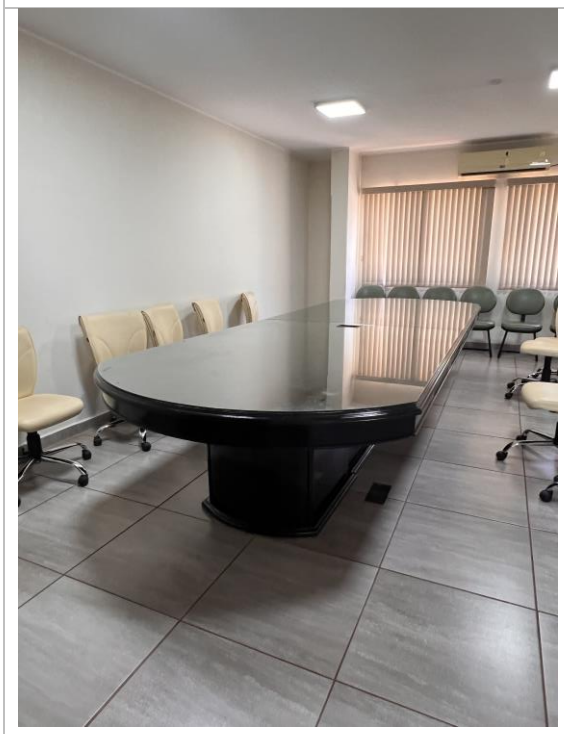
Figura 01: Vista da mesa de reuniões, confeccionada em madeira maciça de cedro, localizada na Prefeitura Municipal de Campo

Figura 02: A mesa de reuniões possui tampo de vidro sobre a estrutura de madeira.
Autoria: Paula Carvalho

Florido.
Autoria: Paula Carvalho
Data: 08/10/2026

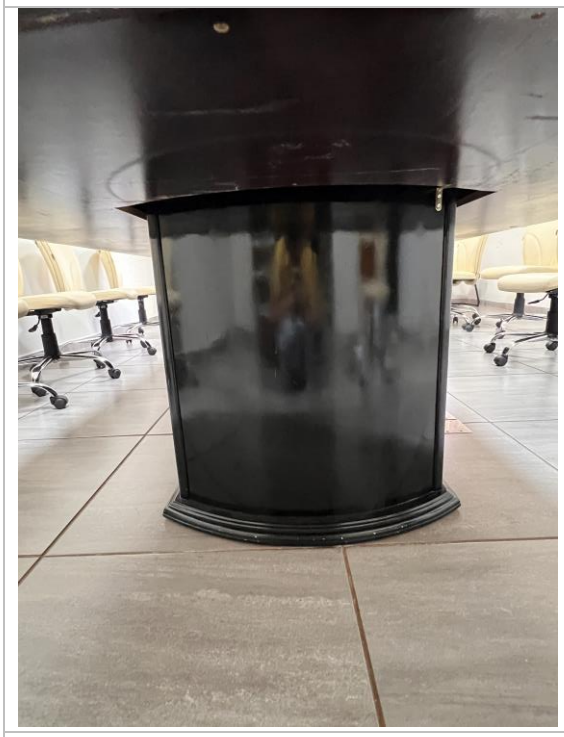
Figura 03: Detalhe da base de madeira, confeccionada em madeira maciça.
Autoria: Paula Carvalho
Data: 08/10/2026

Figura 04: Detalhe do acabamento em madeira observado na borda do tampo da mesa.
Autoria: Paula Carvalho
Data: 08/10/2026

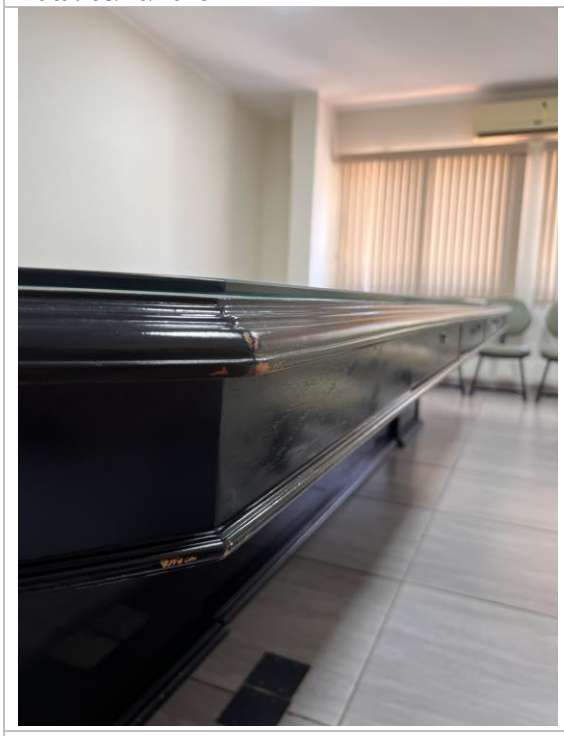
Figura 05: Detalhe de pequenas perdas

observadas na quina da mesa.
Autoria: Paula Carvalho
Data: 08/10/2026

23. Análise do estado de conservação: A mesa encontra-se em bom estado de conservação geral, sem danos aparentes que comprometam sua estabilidade. Os desgastes observados são pontuais e consistem em pequenas perdas de material e arranhões no tampo de madeira, principalmente nas extremidades e quinas. O tampo de vidro encontra-se íntegro, e não foram observados danos significativos na estrutura de sustentação.

25. Medidas de conservação: Realizar a limpeza periódica com produtos adequados à madeira e ao vidro, evitar o uso de materiais abrasivos e manusear as cadeiras com cuidado para prevenir impactos na estrutura. Recomenda-se realizar intervenções de restauração sempre que necessário. O tampo de vidro contribui para a proteção da superfície de madeira contra riscos e desgastes decorrentes do uso contínuo.

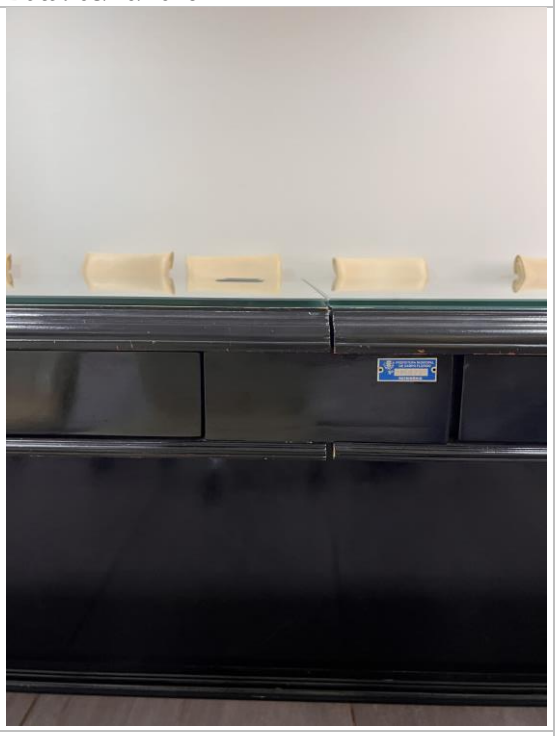
Figura 06: Detalhe da fresta de junção observada

na região central do tampo da mesa, onde também se encontra a placa de identificação patrimonial.
Autoria: Paula Carvalho
Data: 08/10/2026

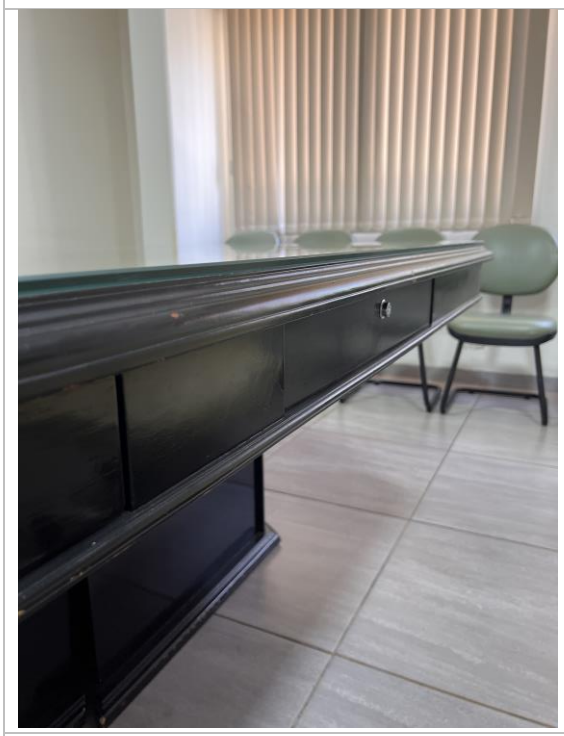
Figura 07: Detalhe de uma das gavetas localizadas na parte inferior do tampo da mesa.
Autoria: Paula Carvalho
Data: 08/10/2026

Figura 08: Vista das gavetas dispostas na parte inferior do tampo da mesa de reuniões.
Autoria: Paula Carvalho
Data: 08/10/2026

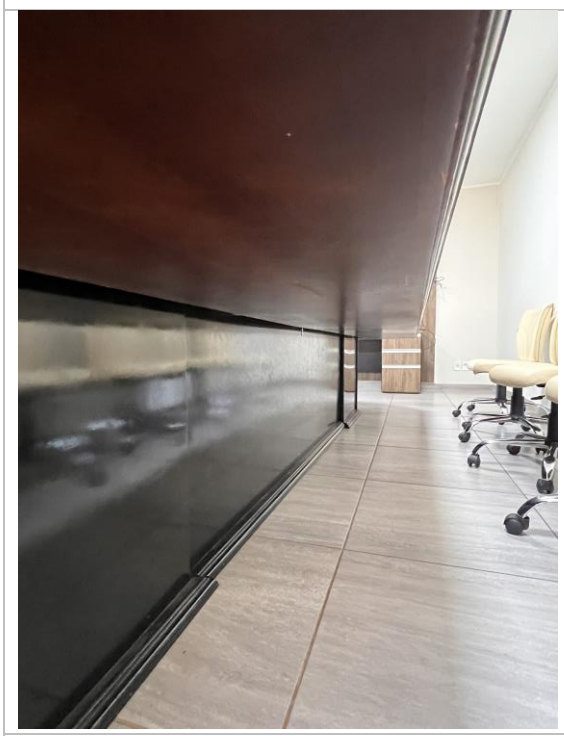
Figura 09: A mesa de reuniões apresenta bom estado de conservação geral.
Autoria: Paula Carvalho
Data: 08/10/2026

Figura 10: Detalhe do tampo de vidro sobre a mesa e dos pequenos desgastes observados nas extremidades do tampo de madeira.
Autoria: Paula Carvalho
Data: 08/10/2026

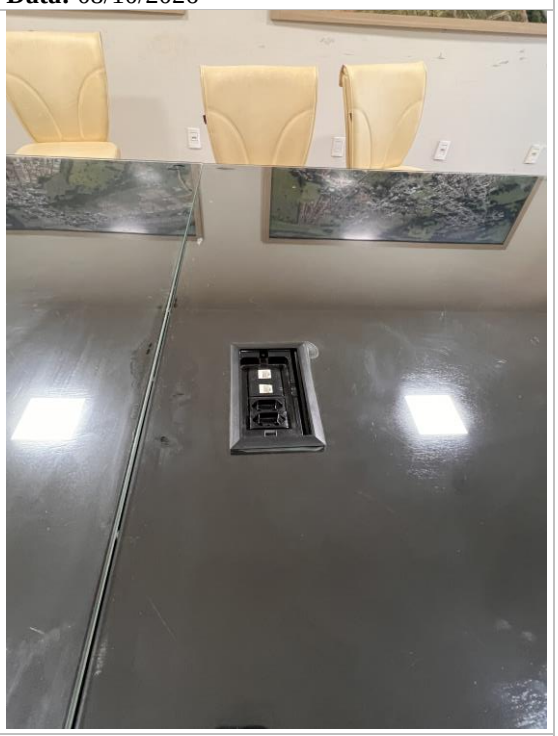
Figura 11: Vista da porção inferior da mesa, evidenciando bom estado de conservação.
Autoria: Paula Carvalho
