7. FICHAS DE INVENTÁRIO

➤ EAU 01- SEDE DA FAZENDA SANTO INÁCIO RANCHINHO

IPAC -Inventário de Proteção do Acervo Cultural do Município de CAMPO FLORIDO - Minas Gerais - Brasil	
ESTRUTURA ARQUITETÔNICA E URBANÍSTICA	IPAC/MG: EAU 01 Execução 2022

1. Designação: Sede da Fazenda Santo Inácio Ranchinho	
2. Município: Campo Florido	3. Distrito: Área Rural
4. Endereço: Fazenda Santo Inácio Ranchinho, s/n COORDENADAS: (-19.769476089358577, -48.6435806695686)

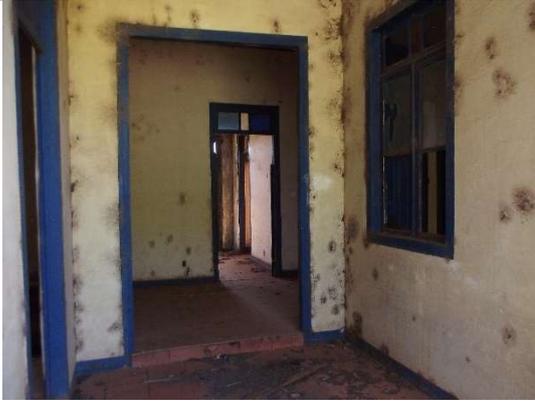
<p>Figura 16: Vista da entrada posterior Autoria: Tayami Fonseca França Data: 25/10/2022</p>	<p>Figura 17: Vista do forro em madeira, com perdas e em degradação Autoria: Tayami Fonseca França Data: 25/10/2022</p>

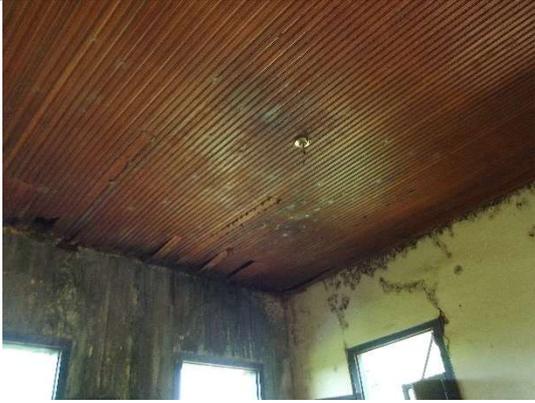
<p>Figura 22: Vista de forro em madeira Autoria: Tayami Fonseca França Data: 25/10/2022</p>	<p>Figura 23: Vista interna das janelas Autoria: Tayami Fonseca França Data: 25/10/2022</p>

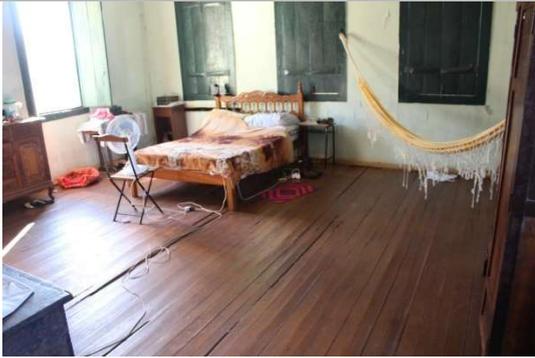
<p>Figura 12: Vista de assoalho em madeira Fonte: Acervo da Prefeitura de Campo Florido Data:25/08/2020</p>	<p>Figura 14: Vista de um dos quartos Fonte: Acervo da Prefeitura de Campo Florido Data:25/08/2020</p>

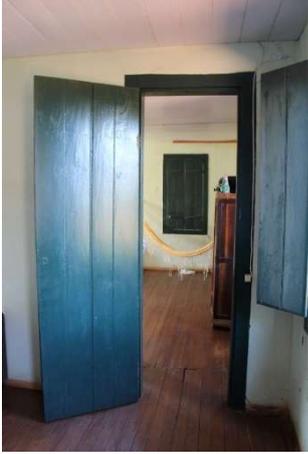
<p>Figura 17: Vista de cômodos internos, com piso em madeira e forro em PVC Fonte: Acervo da Prefeitura de Campo Florido Data:25/08/2020</p>	<p>Figura 18: Vista de fotografias antigas da família expostas na sala Fonte: Acervo da Prefeitura de Campo Florido Data:25/08/2020</p>
<p>9. Análise do entorno – situação e ambiência: No entorno imediato da sede da Fazenda Piracanjuba há cercado em madeira delimitando o espaço, vegetação rasteira como grama, palmeiras e árvores de médio porte, além de plantas arbustivas. É possível observar fonte com a imagem de São Francisco de Assis e uma estrutura do tipo pergolado para o desenvolvimento de plantas ornamentais.</p>	
<p>10. Documentação fotográfica do entorno:</p>

<p>20. Intervenções: Em reforma na casa, o forro em madeira foi substituído por PVC.</p>	
<p>21. Motivação do Inventário: A Fazenda Piracanjuba é um dos exemplares da arquitetura rural do século XIX do município de Campo Florido. Os proprietários são de uma de uma tradicional família do interior de Minas Gerais, que acompanhou as transformações econômicas, políticas e culturais do município. A história da fazenda retrata o período de expansão agropecuária na região. Sua preservação significa zelar pelas práticas e costumes de pessoas que viveram no campo, deixando o registro das histórias e memórias da família e da formação da cidade.</p>	
<p>22. Referências bibliográficas:</p> <p><u>Fontes bibliográficas:</u></p> <ul style="list-style-type: none"> ✓ Diretrizes para a proteção do Patrimônio Cultural de Minas Gerais. Belo Horizonte. Instituto do Patrimônio Histórico e Artístico de Minas Gerais – IEPHA/MG. ✓ PREFEITURA DE CAMPO FLORIDO. Projeto Educar, 2015. <p><u>Fontes orais:</u></p> <ul style="list-style-type: none"> ✓ Entrevista concedida pela sra. Maria Aparecida Catanant de Junqueira - D. Zinha (esposa do sr. Maurity Junqueira, “Tizim”) a Tayami Fonseca França em 25 de out. 2022.

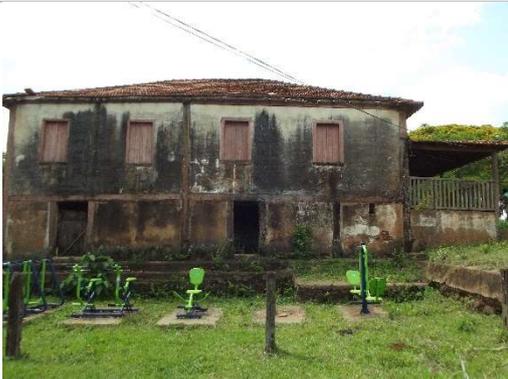
<p>Figura 4: Vista da fachada lateral direita da sede Fonte: Tayami Fonseca França Data: 24/10/2022</p>	<p>Figura 5: Vista da fachada frontal da sede Fonte: Tayami Fonseca França Data: 24/10/2022</p>

18. Análise do grau de integridade / fatores de degradação: Devido ao abandono da sede, essa se encontra com danos no telhado, causando infiltrações. As alvenarias apresentam desprendimento de reboco, e de forma generalizada há machas de umidade e desenvolvimento de microflora. As esquadrias apresentam ressecamento da madeira e perda de camada pictórica. Há descaracterizações na casa do caseiro e no paiol. O curral, apesar de estar cercado por grama alta devido à falta de manutenção, se encontra em bom estado de conservação. Da mesma forma, no galinheiro não foram identificados danos que comprometam sua integridade. Há academia ao ar livre instalada ao lado da edificação sede e que se encontra em bom estado de conservação, apesar da falta de usos. De modo geral, o conjunto está exposto a intempéries que podem, sem manutenção nos bens, causar degradações nos revestimentos e elementos em madeira. Sem manutenção periódica, as construções do conjunto podem sofrer deterioração cada vez mais avançada; o vandalismo também é um possível fator de degradação, tratando-se de uma área aberta distante de aglomerações.
